Une baignade biologique dans un jardin contemporain

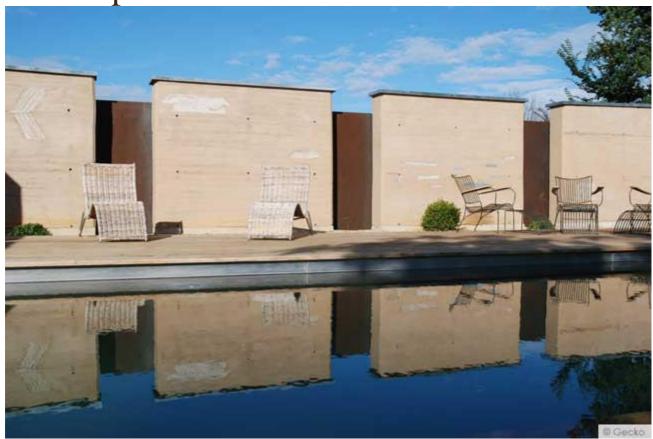
Au final, son jardin de 250m² s'orne d'un couloir de nage de belles dimensions de 14m de long sur 3,80m de large pour 1,5m de profondeur avec un débordement sur 2 côtés. Le choix du débordement s'est fait autant pour profiter d'une musique d'eau que pour masquer les bruits de fond (la propriété se trouve à 500m d'une voie rapide). Autre avantage, il permet aussi dedégager rapidement les flottants sans avoir à nettoyer les skimmers. Et au niveau esthétique, cela donne au bassin un bel effet miroir. On ne voit pas la limite du bassin.

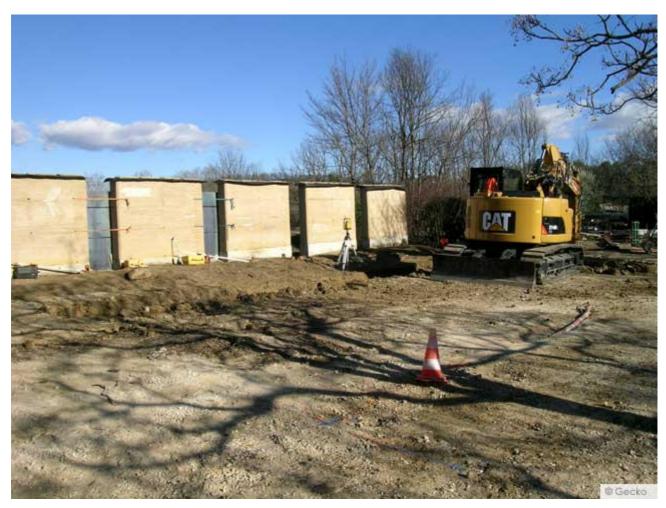
Le terrassement a été une étape importante : il devait être très précis pour que le radier en béton ait bien la même épaisseur partout.

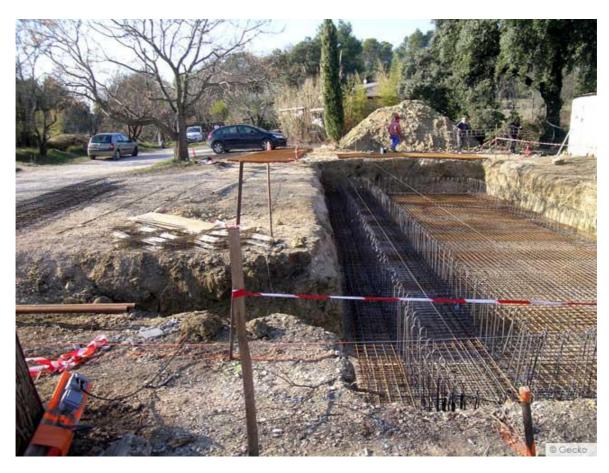
Pour la structure, suite à une étude en amont qui a révélé que **le terrain était argileux**, le constructeur a opté pour **une structure en banches**, pour un ouvrage en béton très résistant.

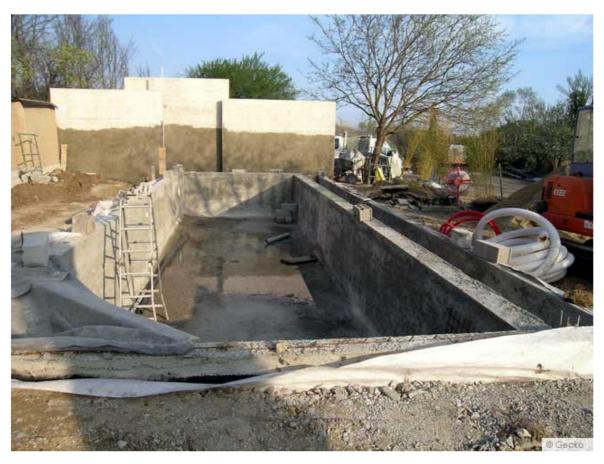
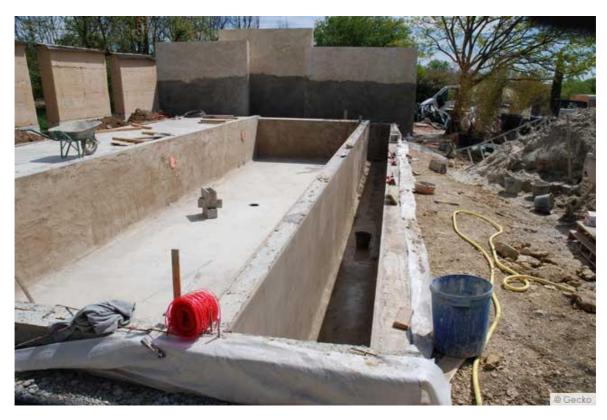
La construction du débordement a été l'étape la plus complexe, pour qu'il soit parfaitement plan.

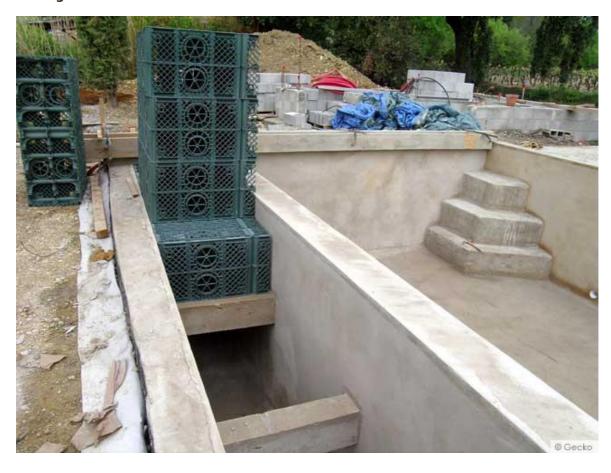
Le bac tampon, de la hauteur de la baignade, a été dissimulé par des poutrelles en béton sous le gravier .

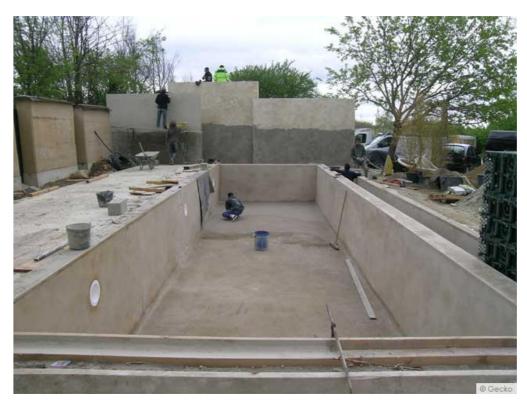
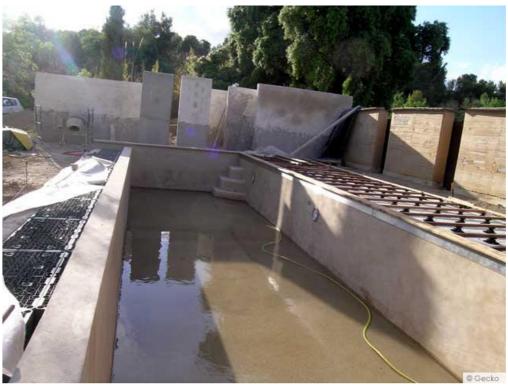
Pour l'escalier, afin qu'il ne prenne pas trop de place, le choix s'est porté sur **un escalier d'angle avec différentes hauteurs de marche** permettant de s'asseoir.

Les finitions, tant à l'extérieur qu'à l'intérieur du bassin, ont été réalisées avec des **enduits naturels sans pigment**, un mélange de ciment prompt et de sable de couleur jaune/ton pierre. Cela confère au bassin et aux plages **un beau rendu naturel, irrégulier, avec des taches un peu plus « rouille »** par endroit. **Les margelles ont elles aussi été réalisées en ciment naturel** de la même couleur.

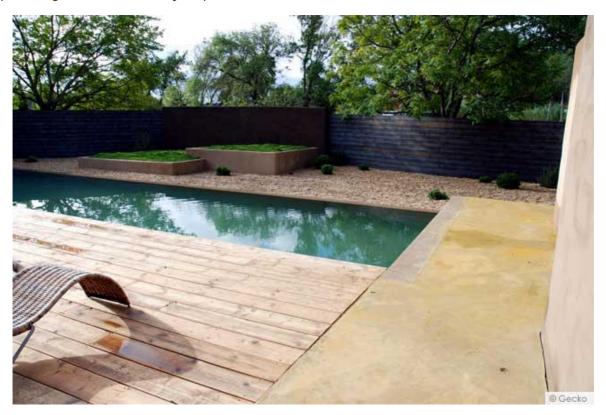
Les plages autour de la piscine sont en bois recyclé, en provenance de Russie. Ce bois clair de pin sylvestre, qui a déjà servi pour des échafaudages et des coffrages, est déjà enduit de ciment par l'usage. Cela donne une jolie patine au bois.

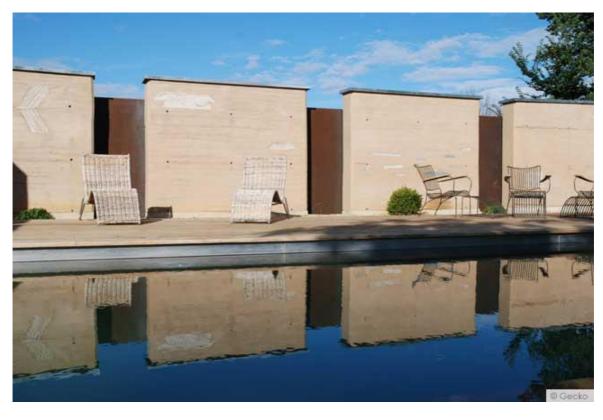
5 pans de mur en pisé (terre compactée) qui ont déjà 11 ans d'existence, bordent l'un des côtés la piscine.
